## Rehabilitering av rørgater. Miljøkonsekvenser og tiltak.

Framlegg for Energi Norge 31/1

Harald Baardseth, Naturvernforbundet

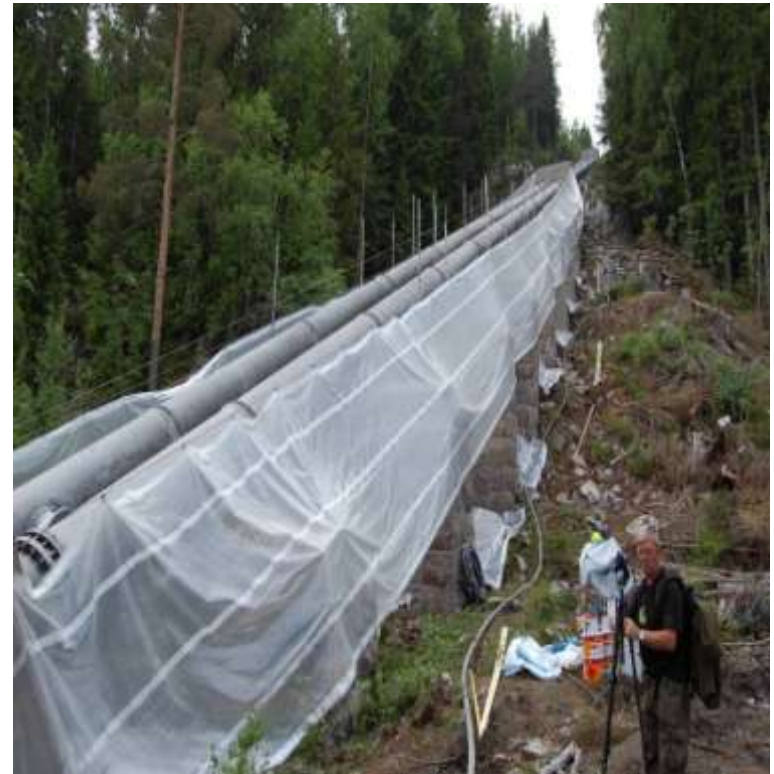
# Bakgrunn; Rehabilitering av Hakavika kraftstasjon.

- Anbudsrunderen.
- Mangel på utredning av miljøkonsekvenser.
- Manglende prøvetaking i forkant.
- Ansvar prøvetaking (første runde).
- Hvilke parametre ble bestilt belyst.
- Manglede tildekking.

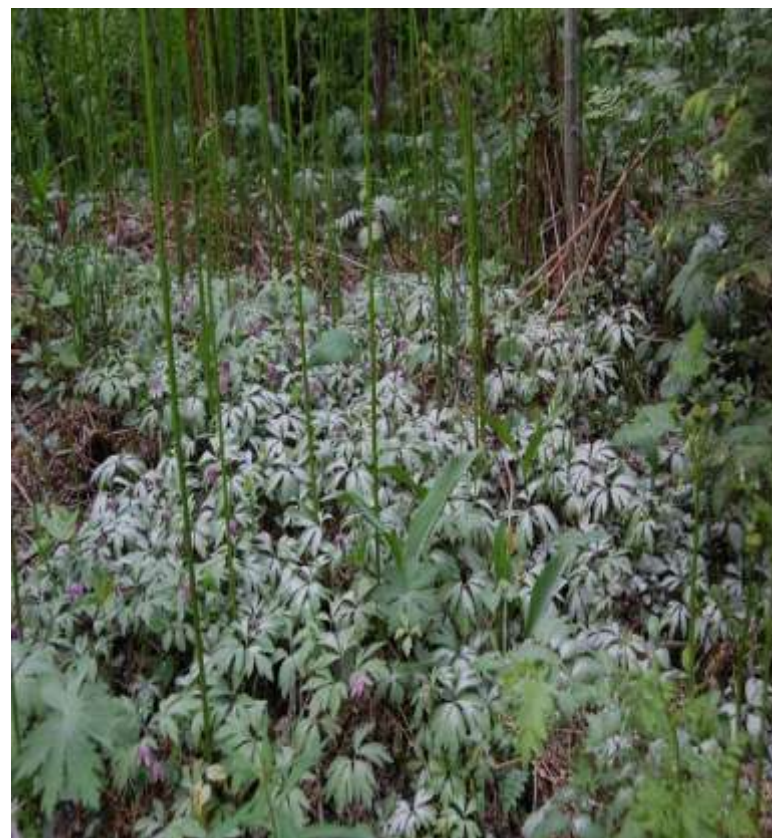
# Bakgrunn; Hakavika

- Gamle blåsesandhauger.
- Prøvetaking av hauger og i terreng i nærhet til gamle blåsesandhauger.
- HMS

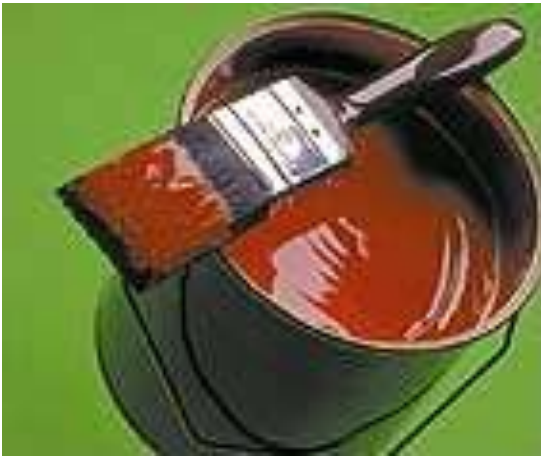
# Innhold blåsesand; Kilde NGU

- Blåsemiddelet er vanligvis avfall (slagg) fra smelteverks- eller gruveindustri (nikkel-slagg, kobber-slagg og kull-slagg).
- De to første slaggtypene kan inneholde store mengder kobber, kobolt, krom og nikkel.
- Kull-slagg kan inneholde PAH. Et blåsemiddel (mineralet olivin) har naturlig opphav. Dette mineralet har vanligvis et høyt innhold av nikkel og krom.
- Tungmetallene bundet i selve blåsesanden (både slagg og olivin) er ikke nødvendigvis lett tilgjengelig for utlekking (Bjørgum og Steinsmo 1996).
